# 熊野川支川11における 災害関連緊急砂防事業に係る事業説明会

広島県西部建設事務所

### (3) 瀬野川水系熊野川支川11における 事業の概要について

# 瀬野川水系熊野川支川11 (広島県安芸郡熊野町新宮)

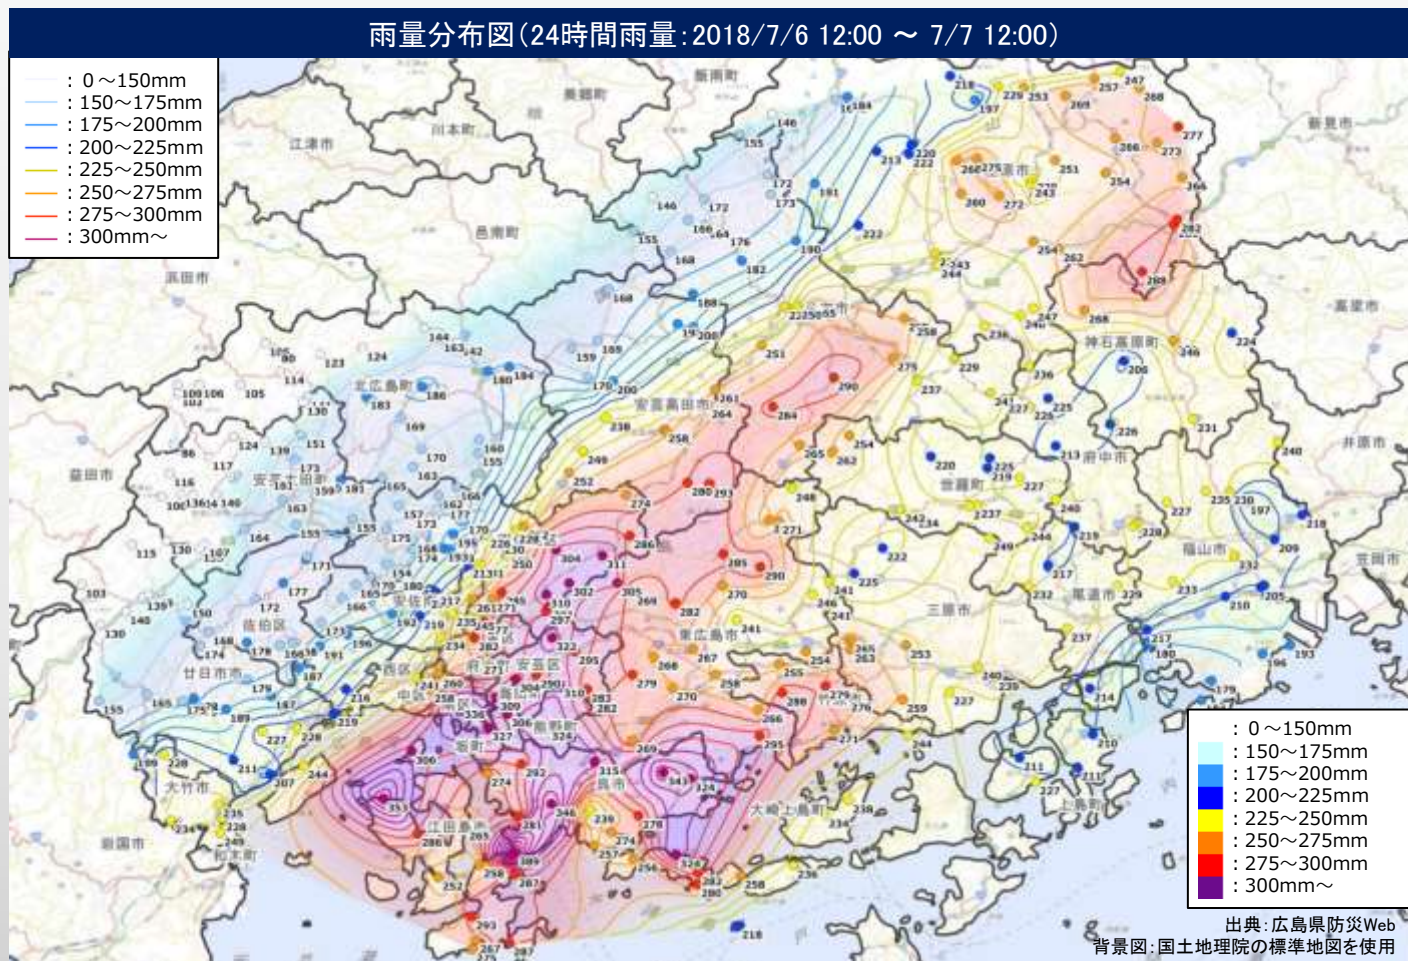
- ・平成30年7月4日に日本海中部で台風第7号が温帯低気圧に変わり、温帯低気圧からのびる梅雨前線が西日本に停滞し、暖かく湿った空気が流れ込んだため、広島県では6日昼過ぎから7日朝にかけて大雨となり、安芸太田町を除く22市町に大雨特別警報が発表された。
- ・平成30年7月6日12:00～7月7日12:00の24時間雨量は、南西部、南東部、北東部で200mm以上を観測した。
- ・北東部の特に多いところでは250mm以上、南西部の特に多いところでは350mm以上を観測した。

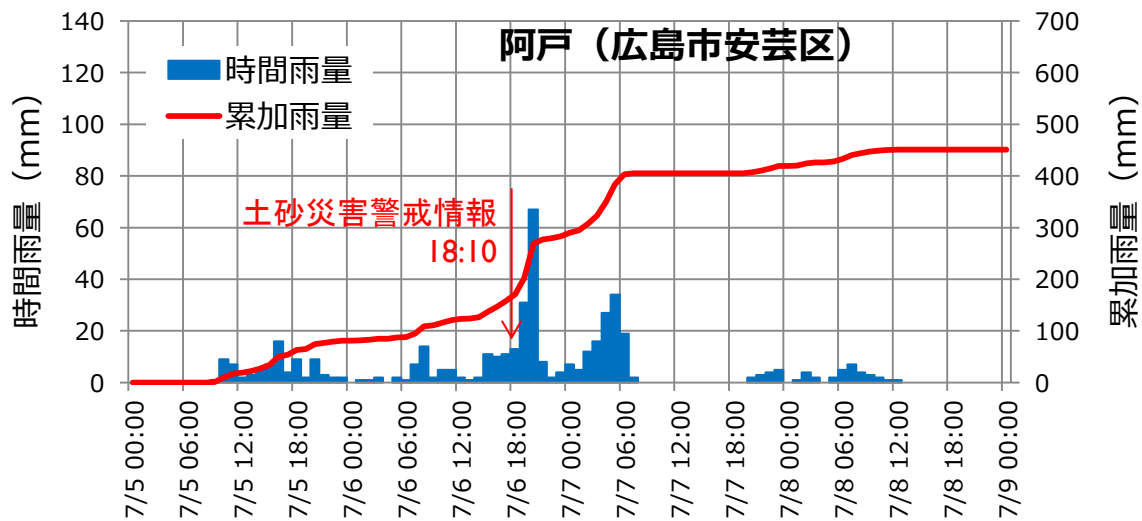
### 雨量グラフ 阿戸

観測所名 阿戸  
 読み あと  
 水系名 瀬野川  
 河川名 熊野川  
 所在地 広島市安芸区阿戸町  
 字谷迫山104番地の1  
 管理区分 広島県  
 所管 農林水産局

発生降雨による総雨量 451mm(7月5日08:00～7月8日12:00)  
 最大時間雨量 67mm(7月6日20:00～7月6日21:00)  
 最大24時間雨量 315mm(7月6日06:00～7月7日06:00)

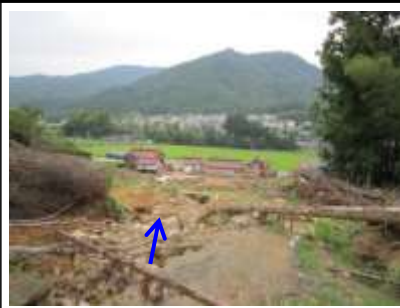
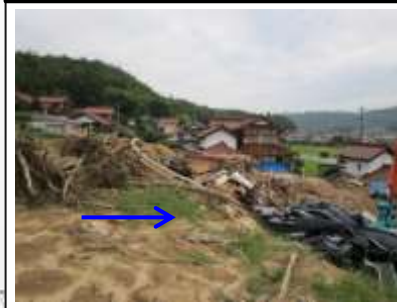
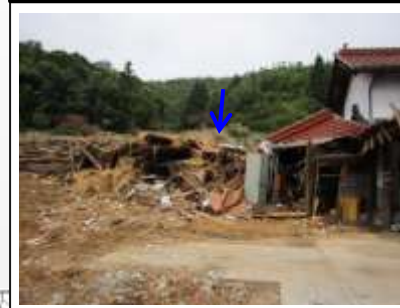
### 被災状況

- ・土石流発生日時: 7月6日
- ・住家等被害: 全壊2戸  
半壊0戸
- ・人的被害: 死亡者数0人
- ・公共施設被害: 町道(L=約230m)  
県道(L=約100m)

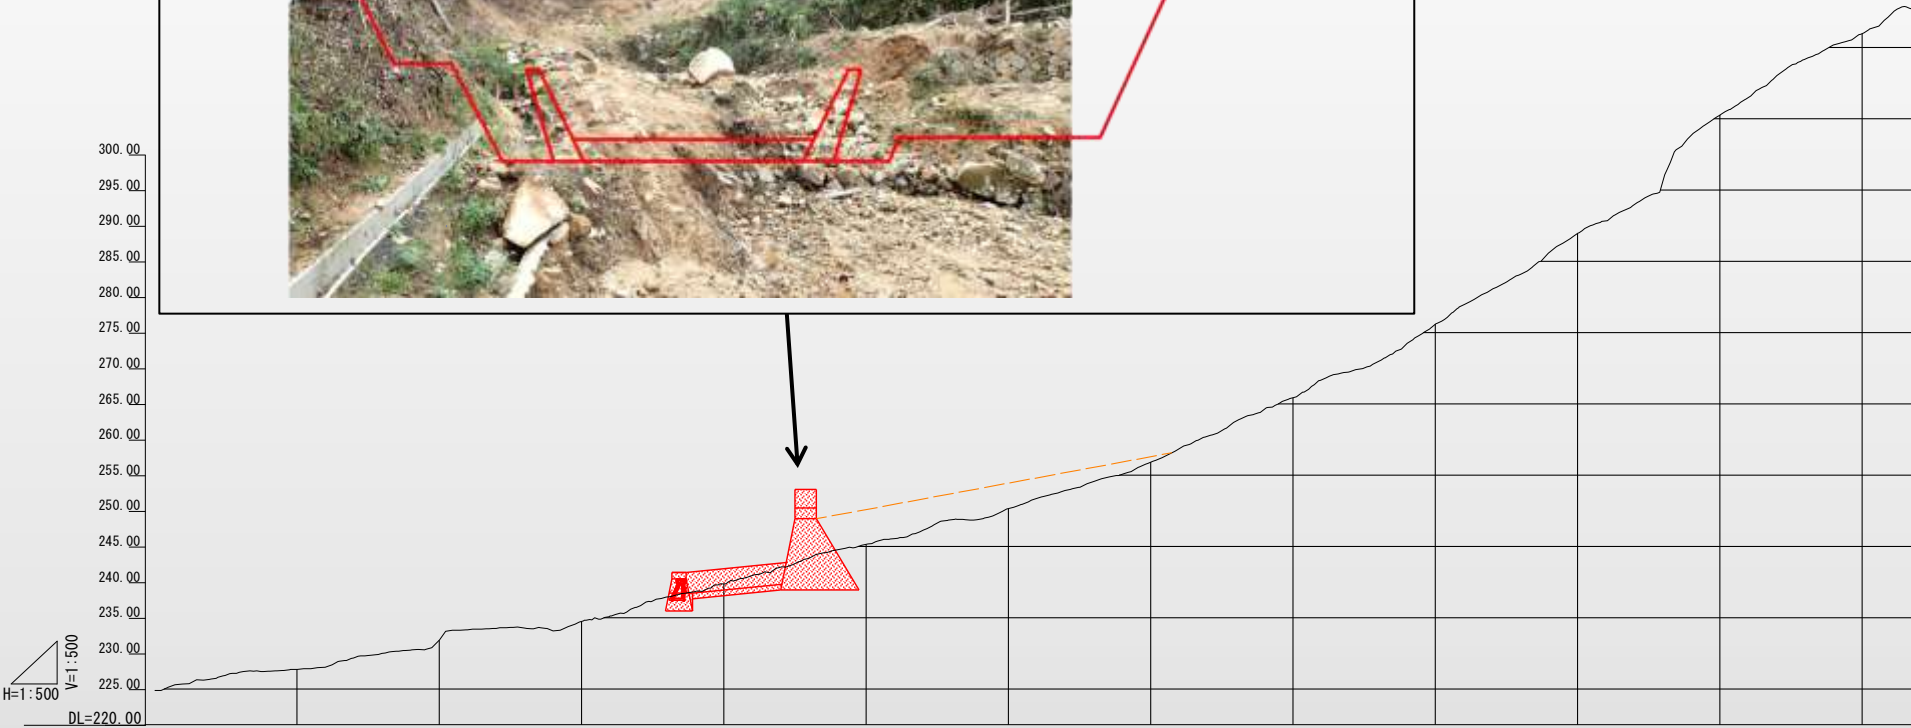
# ○事業イメージ（概略図）

## 砂防堰堤

深床高	227.75	231.88	234.48	239.76	245.32	250.32	256.84	265.88	276.22	288.92	305.54	316.91
追加距離	0.000	20.000	40.000	60.000	80.000	100.000	120.000	140.000	160.000	180.000	200.000	220.000
単距離	20.000	20.000	20.000	20.000	20.000	20.000	20.000	20.000	20.000	20.000	20.000	20.000
測点	1-NO.0	1-NO.1	1-NO.2	1-NO.3	1-NO.4	1-NO.5	1-NO.6	1-NO.7	1-NO.8	1-NO.9	1-NO.10	1-NO.11

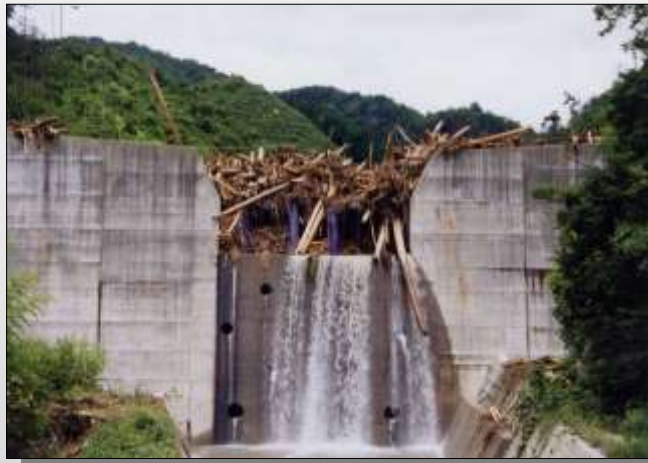
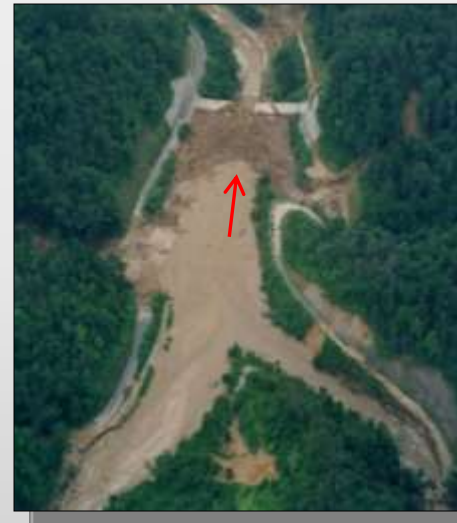
## 【砂防堰堤の事例】

○土石流など上流から流れ出る有害な土砂を受け止め、貯まった土砂を少しずつ流すことにより下流に流れる土砂の量を調節する施設。

⇒土砂が砂防堰堤にたまることで川の勾配が緩やかになり、川底や河岸が削られていくのを防ぐとともに、土石流の破壊力を弱める。
