現場からの声

【大盤川支川：呉市長浜1丁目】
災害関連緊急砂防事業

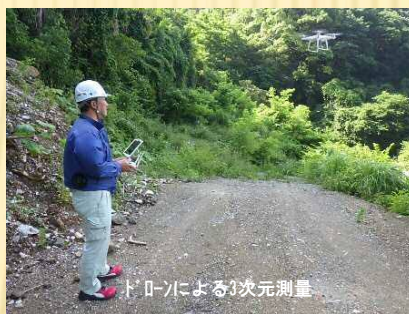
ドローンによる3次元測量

- 起工測量にUAV(ドローン)による3次元測量を採用し効率的かつ安全に3次元設計データを作成。
- 3次元設計データを利用した測量作業により、人力作業を大幅に削減し、省労力化並びに安全性を向上。
- クローラークレーンに監視カメラを設置し、誘導員監視員だけではなく、クレーンオペレーターも含めた安全な揚重作業を確立する。
