災害に強いまちづくり【急傾斜地崩壊対策事業】

梢台団地地区（広島市安佐北区可部町桐原）で発生したかけ崩れ災害に対する再度災害防止工事

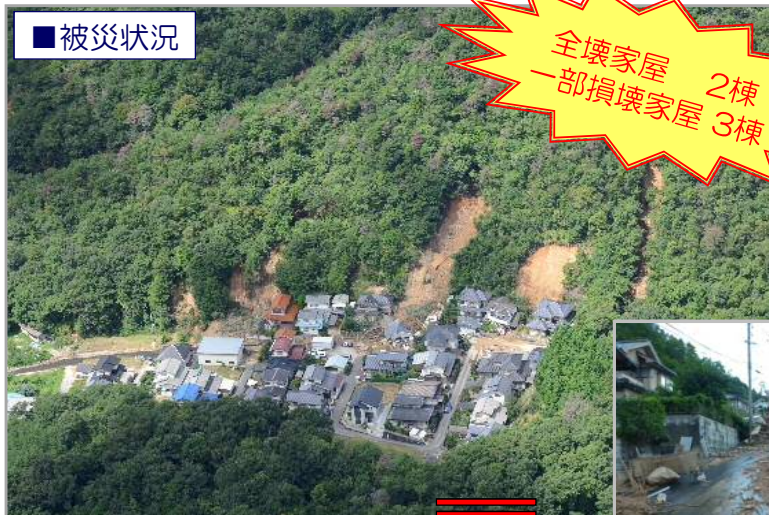
被災状況

全壊家屋 2棟
一部損壊家屋 3棟

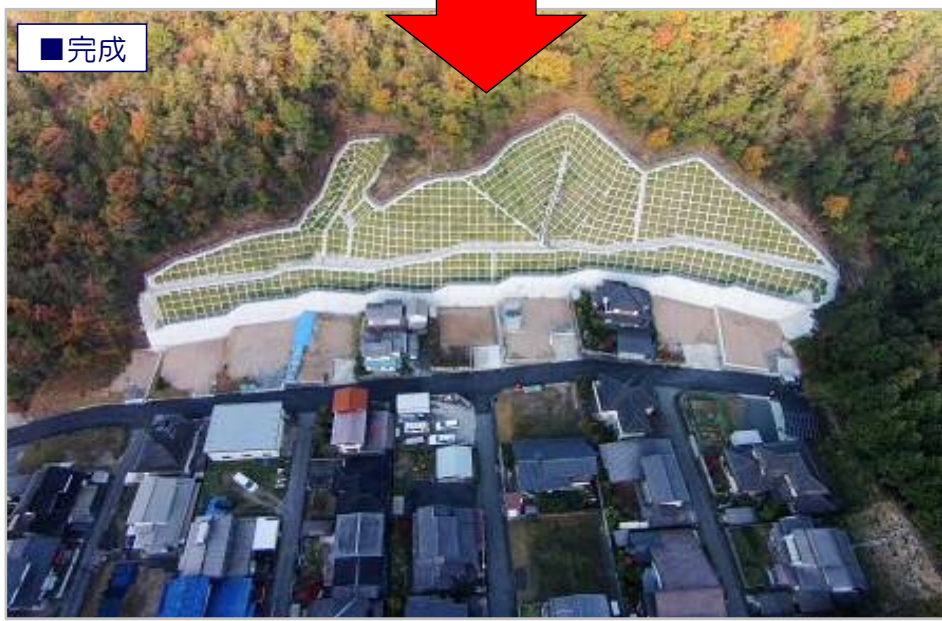
完成

かけ崩れ箇所の再度災害を防止する為、
災害関連緊急急傾斜地崩壊対策事業等
を実施し、完成しました。
