平成30年7月豪雨災害の概況

広島県 西部建設事務所

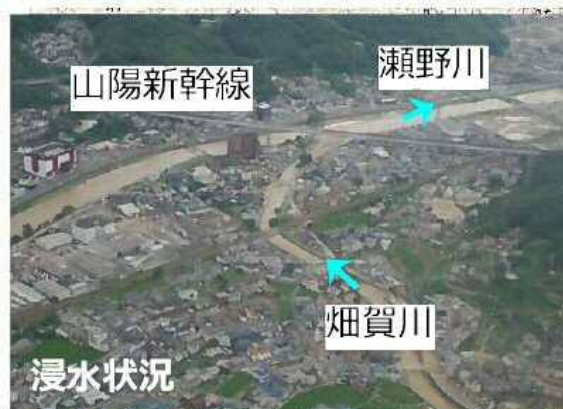
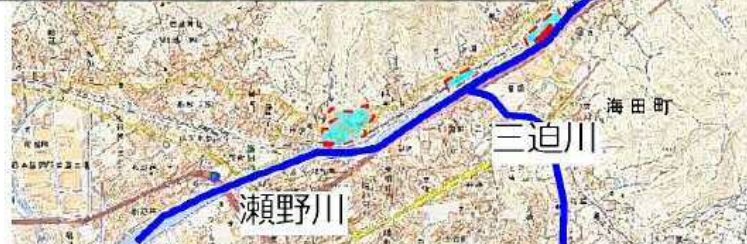
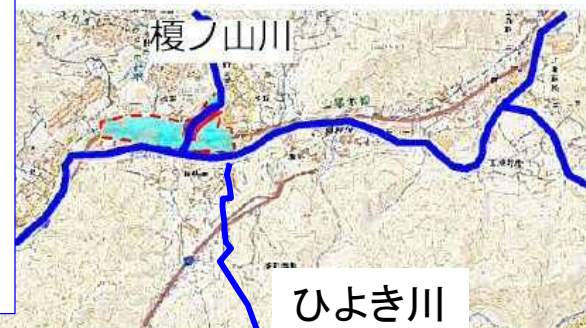
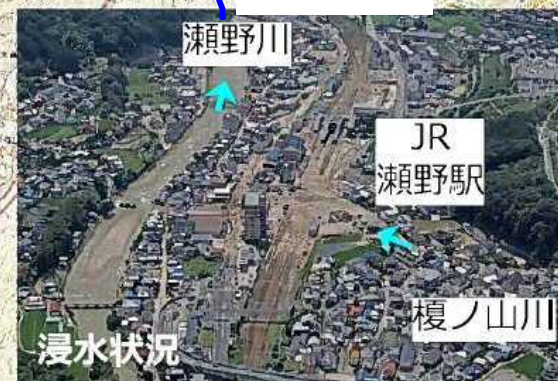
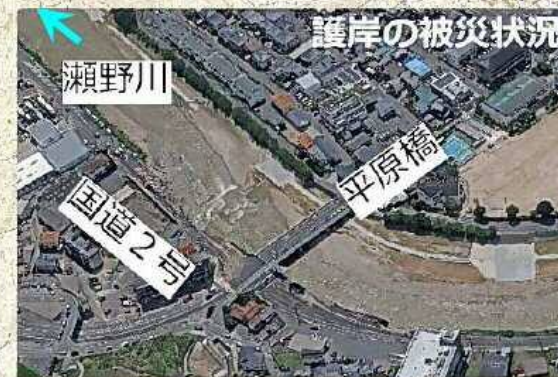
（2）瀬野川流域における降雨・被災状況

- ・ 短時間雨量（1～3時間）の確率規模は概ね1/100年，長時間雨量（12～24時間）の確率規模は1/200年以上と推算。

- ・ 浸水面積は全体で約33ha。
- ・ 瀬野川本川における護岸等施設被害は約1.3kmにおよぶ。
- ・ 支川において，上流からの土砂供給により河川の埋塞が発生。

継続時間	1時間	2時間	3時間
雨量(mm)	50	92	113
確率規模	1/138	1/1,624	1/113
継続時間	6時間	12時間	24時間
雨量(mm)	152	237	333
確率規模	1/200以上

凡例	
	: 浸水範囲
	: 溢水箇所
